Fahrzeugbewertung

Wertgutachten

Gutachten-Nr.: MÜN06181

Mercedes-Benz 230 SL (W113)

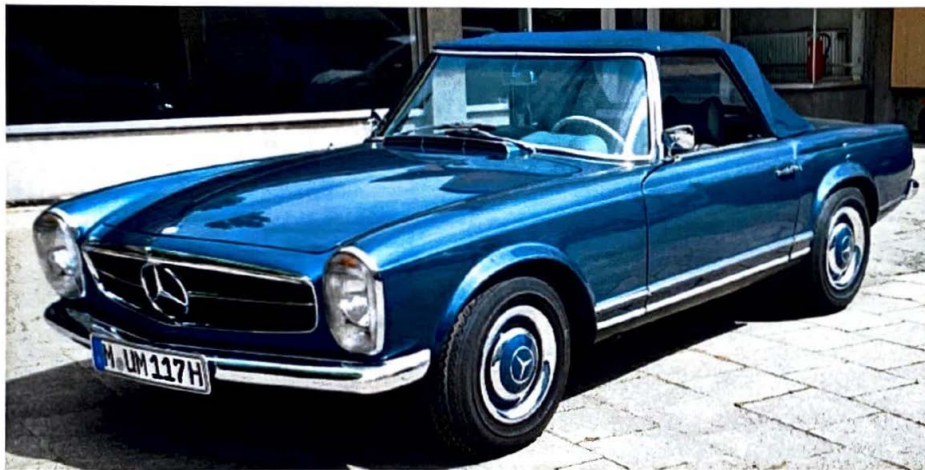
Messung der Lackschichtdicke

Die Lackierung wurde augenscheinlich in jüngerer Zeit erneuert. Die gemessene Schichtstärke des Lacks liegt überwiegend im Bereich von 150 bis 400 μm , im unteren Bereich der vorderen Kotflügel wurde jeweils eine Linse mit Materialstärken zwischen 800 und 1.300 μm gemessen. Der arithmetische Mittelwert aus der Messung an 48 Meßpunkten liegt bei 299 μm .

µm	Selent ell HR	Tuer rechts	Kofflue gel VR	Motorh aube	Kofflue gel VL	Tuer links	Selent ell HL	Kofferr aumde ckel
Avg	205,0	353,7	325,7	299,8	373,5	189,3	340,5	305,0
Min	145,0	168,0	103,0	253,0	189,0	140,0	167,0	235,0
Max	255,0	859,0	1232,0	357,0	977,0	221,0	783,0	442,0
01	190	228	130	253	272	193	264	242
02	145	168	103	341	189	140	167	238
03	253	263	149	256	311	221	215	235
04	195	859	148	326	977	186	404	351
05	192	190	192	357	237	182	210	322
06	255	414	1232	266	255	214	783	442
